Dr. Dirk U. Duddeck et al. über Oberflächenbehandlungen von Implantaten

# Kontaminationen und Rückstände auf steril verpackten Implantaten – eine rasterelektronenmikroskopische Oberflächenuntersuchung

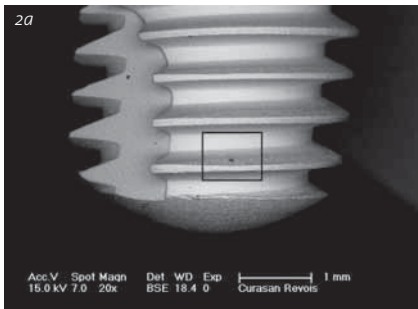
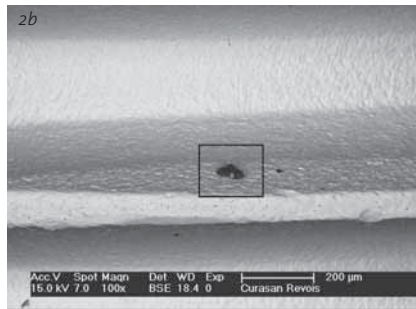
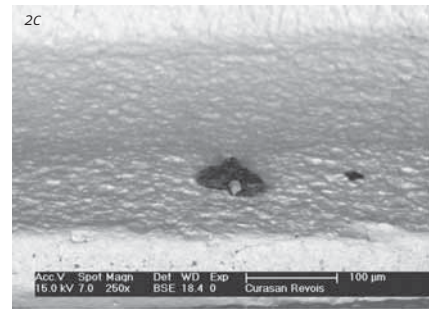
Abb. 2a-c Organische Verunreinigung im Materialkontrastbild (Curasan Revois, 20x, 100x, 250x)

deutlich erkennbaren dunklen Areale zeigten Kohlenstoffkonzentrationen zwischen 9 At% und 84 At%. Die punktuell auftretenden Spots mit hohen Kohlenstoffkonzentrationen unterschieden sich in Größe (30-100 µm), Form und Eindringtiefe. So fanden sich sowohl flache, oberflächlich liegende (Abb. 2a-d) als auch räumlich imponierende Kontaminationen (Abb. 3). Daneben konnten aber auch kohlenstoffhaltige Strukturen nachgewiesen werden, die offensichtlich tiefer in die Titanoberfläche eingedrungen waren (Abb. 4). Bei den wiederholt und regelmäßig auftretenden Kohlenstoff-Spots imponierte die Kontamination von Anteilen der äußeren Gewindegänge. Dabei konnten organische Verbindungen sowohl parallel zum Gewindengang (Bicon, [↗](#))

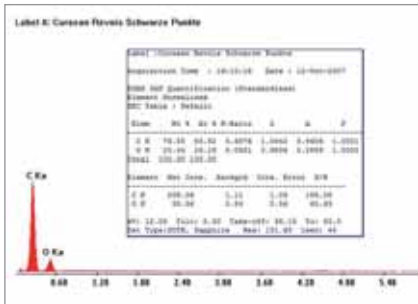
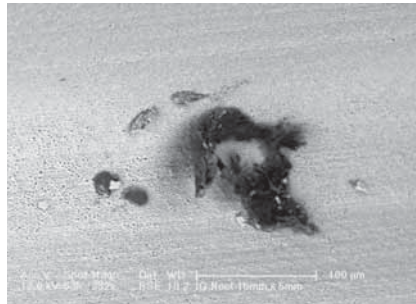
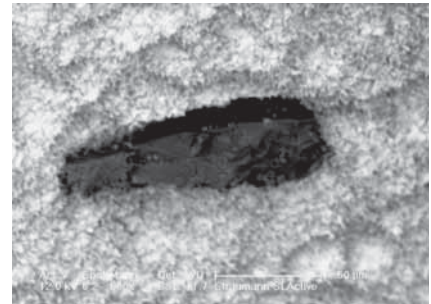
Abb. 2d Qualitative und quantitative Elementanalyse der organischen Verunreinigung

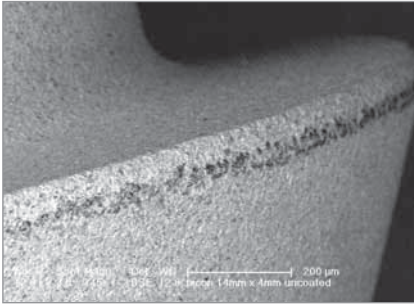
Abb. 5 Bicon Uncoated, 145x

Thommen, Defcon) (Abb. 5) als auch senkrecht dazu (Altatec, Dentsply-Friadent) (Abb. 6) nachgewiesen werden.

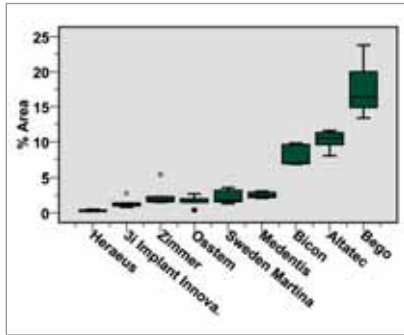
(BSE-Aufnahme). Diese dunklen Bereiche weisen auf leichtere Elemente hin, die jeweils an fünf Stellen der Implantatoberflächen quantitativ, d.h. in ihrem relativen Oberflächenanteil bestimmt wurden. Dabei zeigten sich Flächenanteile von 0,2 % bis 23,8 %. Die ONEWAY deskriptive Statistik mittels ANOVA zeigte eine Gruppe von sechs Herstellern, bei denen die flächenhaften Kontaminationen mit geringer Streubreite im Median zwischen 0,3 % und 2,4 % liegen (Heraeus, 3i Implant Innovations, Zimmer, Ossstem, Sweden Martina und Medentis). Die Implantate der Firmen Bicon, Altatec und Bego zeigen gegenüber allen erstgenannten Implantaten einen signifikant höheren Flächenanteil mit leichten Elementen ( $p \leq 0,01$ ) (Abb. 9). Innerhalb dieser Gruppe grenzen sich wiederum das Implantat von Bicon und Altatec signifikant gegen Bego ab. Letzteres zeigt gegenüber allen anderen Implantaten signifikant höhere Flächenanteile mit leichten Elementen. Das Herstellungsverfahren dieses Implantates wurde zwischenzeitlich modifiziert.

Abb. 9  
Mehrfachvergleiche  
Flächenanteile  
leichter Elemente
